Fassade: Wandflächen

4.4 Fassade

Initiative Baukultur
im Wertkreis
Obere Mittelstraße

Baufibel

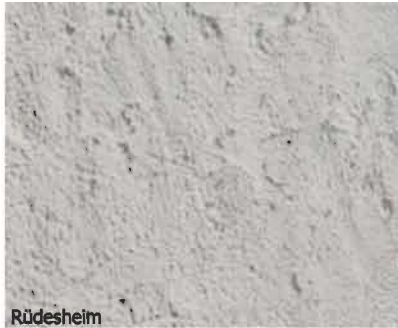
Rüdesheim

Verputztes Mauerwerk mit einer natürlichen Unregelmäßigkeit

Auf das Mauerwerk oder das Fachwerk aufgetragener Kalk- oder Mineralputz folgt dem oft unregelmäßigen Verlauf der Wände historischer Gebäude. Daraus ergibt sich durch Licht und Schatten eine besondere plastische Wirkung und eine natürliche Strukturierung. Im Zuge von Modernisierungen nach heutiger Technik aufgetragener exakter Putz „ebnet“ diese natürliche Lebendigkeit ein. Umgekehrt sollte aber auch bei modernen Bauten mit ihren exakten Wandflächen eine künstliche Unregelmäßigkeit vermieden werden: Eine Modellierung der Putzoberfläche mittels willkürlicher Muster, Kellenabdrücke oder „Beulen“ ist für neue Gebäude nicht angemessen. Bei Sanierungsmaßnahmen sollen die Details des Ursprungsbauwerks (Verzierungen im Fachwerk, plastisch oder farblich abgesetzte Fenstergewände) erhalten bleiben, anstatt die Strukturverluste durch aufgesetzte Dekorationselemente zu kompensieren.

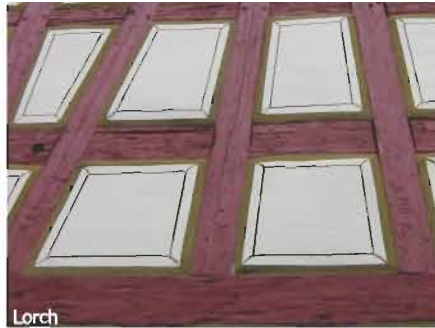
Lorch

Fachwerk mit durch farbige Linien abgesetzten Ausfachungen

Rheingau vom Fachwerkbau geprägt: Ausgefachte Holzkonstruktionen auf einem gemauerten Sockel aus Natur-/ Werkstein. Während bis in den Barock das Fachwerk überwiegend sichtbar belassen wurde (und über seine konstruktive Funktion hinaus auch gliedernd und schmückend in Erscheinung tritt), bekamen die Fassaden der Gebäude späterer Epochen eine Außenhaut aus Schiefer oder Putz. Das nur noch rein konstruktiv verwendete Fachwerk war nicht mehr auf Sicht angelegt. Gemeinsames Merkmal der Fachwerkbauten ist ein Sockel aus Bruchsteinen, der vor aufsteigender Feuchtigkeit schützt. Fachwerkbauten zeichnen sich in der Regel auch durch eine insgesamt schlichte äußere Form der Gebäude aus. Erst die historisierende Tourismus-Architektur des 19. Jahrhunderts (Drosselgasse Rüdesheim, Hotel Krone Assmannshausen) verlässt mit übermäßigem Dekor die Gestaltungskriterien der Fachwerkbauwerke.

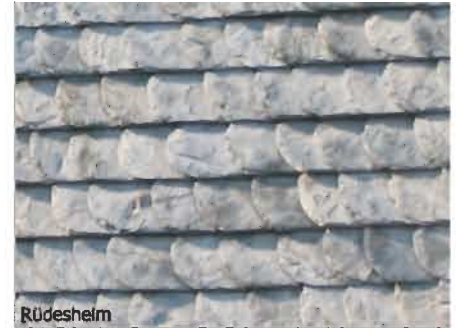
Rüdesheim

Naturschiefer in seiner natürlichen Farbschattierung

In Zusammenhang mit den Dachflächen verleihen die Fassadenverkleidungen aus Schiefer (besonders bei dem Wetter ausgesetzten Flächen) dem Ortsbild durch die dunkle, leicht metallisch glänzende Oberfläche seinen besonderen Reiz. Gleichwohl sind Dach- und Wandflächen konstruktiv

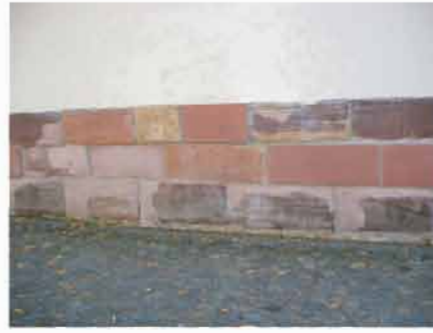
Vorbildlich: Für die Ausbesserung dieser Sandsteinmauer wurde das gleiche Material verwendet, allerdings ohne eine Unregelmäßigkeit zu imitieren, die nicht der heutigen Zeit entspricht
